# Lote 4 - Rota: Raja Gabáglia

| Diagnóstico da Calçada | Qualidade do Serviço | |
| Endereço: Av. Raja Gabaglia, 1716 | 93 | A |
| Data do Registro: 07/11/2019 11:06:02 | | |

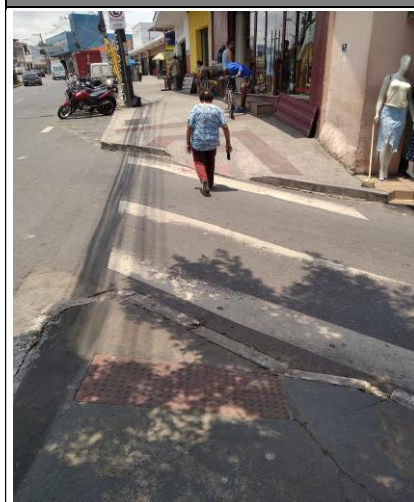
Foto Geral

| ID | Itens Avaliados | Respostas | Nota |
|---|---|---|---|
| P_5 | Condições Gerais do Piso e meio-fio da calçada ? | Ótimo(a) | 10 |
| P_16 | Classificação geral da calçada pelo pesquisador. | Ótimo(a) | 10 |
