# Lote 4 - Rota: Raja Gabáglia

| Diagnóstico da Calçada | Qualidade do Serviço | |
| Endereço: Av. Raja Gabaglia, 70 | 68 | C |
| Data do Registro: 06/11/2019 15:16:05 | | |

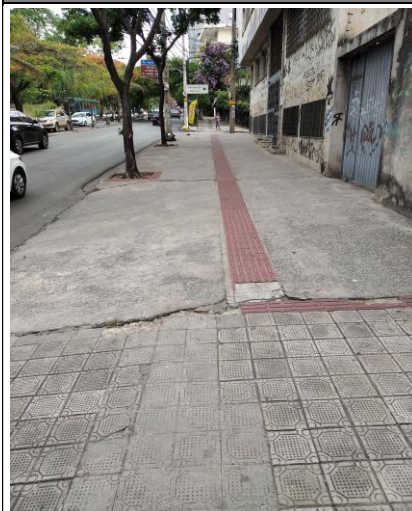
## Foto Geral

| ID | Itens Avaliados | Respostas | Nota |
|---|---|---|---|
| P_4 | Existência de Buracos ? | Poucos | 5 |
| P_9 | A calçada Possui Rebaixamento de Veículos correto ? | Não | 0 |
| P_11 | O Passeio está no padrão da SMPU ? | Não | 0 |
| P_16 | Classificação geral da calçada pelo pesquisador. | Regular | 5 |
