# Lote 5 - Rota: Afonso Pena

| Diagnóstico da Calçada | Qualidade do Serviço | |
| Endereço: Av. Afonso Pena, 1940 | <b>88</b> | <b>B</b> |
| Data do Registro: 02/11/2019 12:32:26 | | |

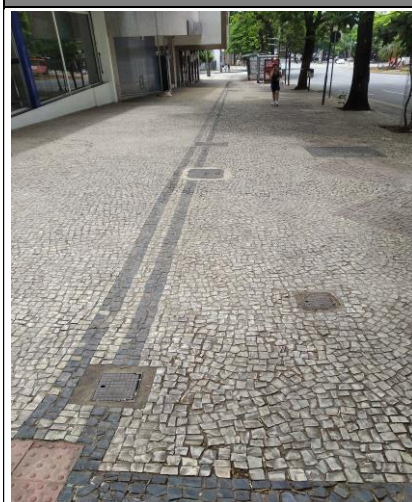
## Foto Geral

| ID | Itens Avaliados | Respostas | Nota |
|---|---|---|---|
| P_16 | Classificação geral da calçada pelo pesquisador. | Ótimo(a) | 10 |
