Lote 4 - Rota: Raja Gabáglia

Diagnóstico da Calçada		Qualidade do Serviço	
Endereço: Av. Raja Gabaglia, 3605		81	B
Data do Registro: 11/11/2019 14:22:00			
Num. Lote CTM: 90425100340

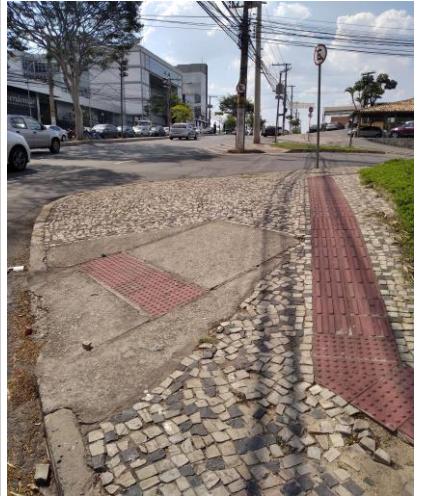
Foto Geral

ID	Itens Avaliados	Respostas	Nota
P_1	O Mobiliário urbano está dentro da faixa de serviço de 70 cm ?	Sim	-
P_2	Qual a largura livre do Passeio ?	Acima de 1.50 m	10
P_3	Tipo de revestimento da caçada ?	Pedra Portuguesa	8
P_4	Existencia de Buracos ?	Nenhum	10
P_5	Condições Gerais do Piso e meio-fio da calçada ?	Ótimo(a)	10
P_6	Presença de desniveis ?	Nenhum	10
P_7	Tem rebaixamento de calçada para Pedestre ?	Sim	8
P_8	Possui piso tátil ao longo da Calçada ?	Sim	-
P_9	A calçada Possui Rebaixamento de Veículos correto ?	N.A	0
P_10	Existencia de altura livre menor que 2,10 m ?	Não	-
P_11	O Passeio está no padrao da SMPU ?	Sim	5
P_12	A testada possui prática de estacionamento sobre o passeio ?	Não	10
P_13	Existe algum dispositivo de Drenagem sobre a calçada ?	Não	0
P_14	Existe PED em frente a testada ?	Não	-
P_15	Existe FTP em frente a testada ?	Não	-
P_16	Classificação geral da calçada pelo pesquisador.	Ótimo(a)	10
