# Lote 1 - Rota: Padre Pedro Pinto

**FRATAR**  
ENGENHARIA CONSULTIVA

| Diagnóstico da Calçada | Qualidade do Serviço | |
| Endereço: Rua Padre Pedro Pinto, s/nº | 60 | C |

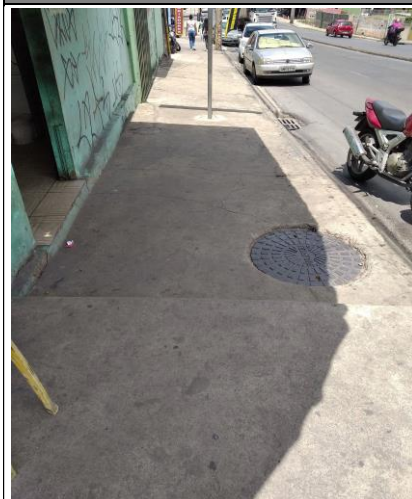
Foto Geral

| ID | Itens Avaliados | Respostas | Nota |
|---|---|---|---|
| P_5 | Condições Gerais do Piso e meio-fio da calçada ? | Regular | 5 |
| P_6 | Presença de desníveis ? | Severo | 0 |
| P_9 | A calçada Possui Rebaixamento de Veículos correto ? | Não | 0 |
| P_11 | O Passeio está no padrão da SMPU ? | Não | 0 |
| P_16 | Classificação geral da calçada pelo pesquisador. | Regular | 5 |
