Lote 1 - Rota: Padre Pedro Pinto

Diagnóstico da Calçada	Qualidade do Serviço	
Endereço: Rua Padre Pedro Pinto, s/nº	74	B
Data do Registro: 22/11/2019 11:11:16		
Num. Lote CTM: 190950500470

Diagnóstico da Calçada	Qualidade do Serviço		Complemento do Diagnóstico
Endereço: Rua Padre Pedro Pinto, s/nº Data do Registro: 22/11/2019 11:11:16 Num. Lote CTM: 190950500470	74	B

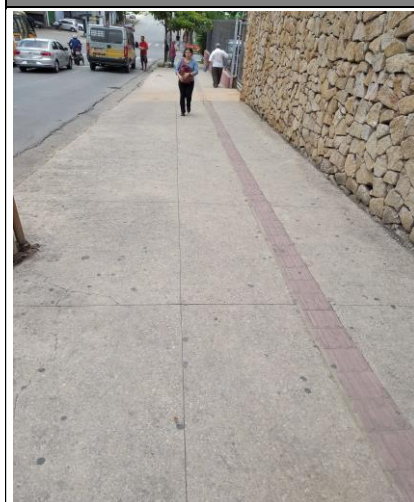
Foto Geral

ID	Itens Avaliados	Respostas	Nota
P_1	O Mobiliário urbano está dentro da faixa de serviço de 70 cm ?	Sim	-
P_2	Qual a largura livre do Passeio ?	Acima de 1.50 m	10
P_3	Tipo de revestimento da calçada ?	Concreto	10
P_4	Existência de Buracos ?	Nenhum	10
P_5	Condições Gerais do Piso e meio-fio da calçada ?	Ótimo(a)	10
P_6	Presença de desníveis ?	Leve	7
P_7	Tem rebaixamento de calçada para Pedestre ?	Sim	7
P_8	Possui piso tátil ao longo da Calçada ?	Sim	-
P_9	A calçada Possui Rebaixamento de Veículos correto ?	Não	0
P_10	Existência de altura livre menor que 2,10 m ?	Não	-
P_11	O Passeio está no padrão da SMPU ?	Não	0
P_12	A testada possui prática de estacionamento sobre o passeio ?	Não	10
P_13	Existe algum dispositivo de Drenagem sobre a calçada ?	Não	0
P_14	Existe PED em frente a testada ?	Não	-
P_15	Existe FTP em frente a testada ?	Sim	-
P_16	Classificação geral da calçada pelo pesquisador.	Ótimo(a)	10

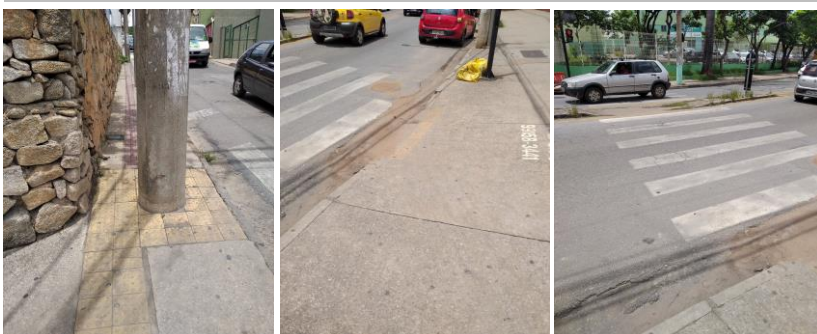
Fotos Complementares - Detalhes do Passeio

ID	Itens Avaliados	Respostas	Nota
P_7_1	Qual tipo do Rebaixo ?	Rebaixo Tipo 1 (trapézio)	0
P_7_1_1	Se for do Tipo 1, Passeio possui largura livre de 1,2 m ?	Sim	0
P_7_1_2	Se for do Tipo 1, O rebaixo tem abas conforme a norma ?	Não	-1
P_7_2	A rampa do rebaixo tem Inclinação da norma (8,33%) ?	Sim	0
P_7_3	O rebaixo possui piso tátil ?	Tem só piso de alerta	-1
P_7_3_1	O piso tátil de alerta e direcional do rebaixo está conforme a norma ?	Não	-1
P_8_1	O piso tátil está no eixo da faixa livre ?	Não	0
P_8_2	Se tem uma leve mudança de direção está conforme a norma ?	Sim	0
P_8_3	Se tem mudança de direção de 90º ou maior está conforme a norma ?	Não	0
P_8_4	Se tem mudança de direção de três faixas direcionais está conforme a norma ?	Não	0
P_8_5	Se tem mudança de direção de quatro faixas direcionais está conforme a norma?	N.A	0
P_8_6	Tem piso tátil em pontos de ônibus conforme a norma?	N.A	0
P_8_7	O piso tátil tem conexão com os lotes vizinhos?	Sim	0

P_8_8	O piso tátil está em boas condições aparentes?	Não	0
P_8_9	O piso tátil apresenta desenho com bom senso?	Sim	0
P_13_1	Dispositivo de Drenagem está devidamente instalado e bem conservado?	0	0
P_13_2	Dispositivo de Drenagem oferece risco para caminamento seguro de pedestre?	0	0
