# Lote 5 - Rota: Afonso Pena

**FRATAR**  
ENGENHARIA CONSULTIVA

| Diagnóstico da Calçada | Qualidade do Serviço | |
| Endereço: Rua Rio Grande do Norte, 1435 | <b>73</b> | <b>B</b> |

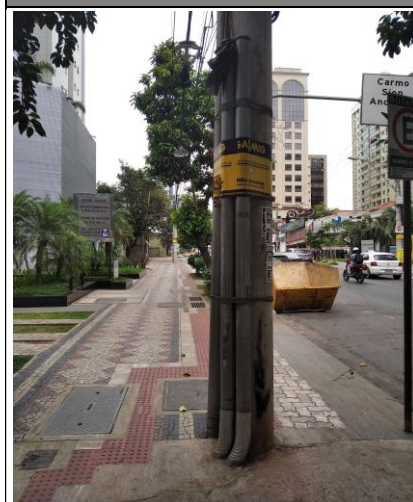
## Foto Geral

| ID | Itens Avaliados | Respostas | Nota |
|---|---|---|---|
| P_2 | Qual a largura livre do Passeio ? | Acima de 1.50 m | 10 |
| P_3 | Tipo de revestimento da calçada ? | Pedra Portuguesa | 10 |
| P_4 | Existência de Buracos ? | Nenhum | 10 |
| P_5 | Condições Gerais do Piso e meio-fio da calçada ? | Ótimo(a) | 10 |
| P_6 | Presença de desníveis ? | Nenhum | 10 |
| P_9 | A calçada Possui Rebaixamento de Veículos correto ? | Não | 0 |
| P_11 | O Passeio está no padrão da SMPU ? | Não | 0 |
| P_13 | Existe algum dispositivo de Drenagem sobre a calçada ? | Sim | 0 |
| P_16 | Classificação geral da calçada pelo pesquisador. | Ótimo(a) | 10 |
