# Lote 4 - Rota: Raja Gabáglia

**FRATAR**  
ENGENHARIA CONSULTIVA

| Diagnóstico da Calçada | Qualidade do Serviço | |
| Endereço: Av. Raja Gabaglia, s/nº | 75 | B |

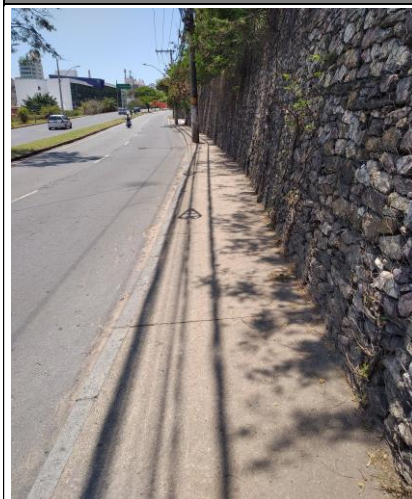
## Foto Geral

| ID | Itens Avaliados | Respostas | Nota |
|---|---|---|---|
| P_16 | Classificação geral da calçada pelo pesquisador. | Ótimo(a) | 10 |
