# Lote 3 - Rota: Antônio Carlos II

**FRATAR**  
ENGENHARIA CONSULTIVA

| Diagnóstico da Calçada | Qualidade do Serviço | |
|---|---|---|
| Endereço: Av. Portugal, 735 | 49 | D |
| Data do Registro: 19/11/2019 13:53:57 | | |

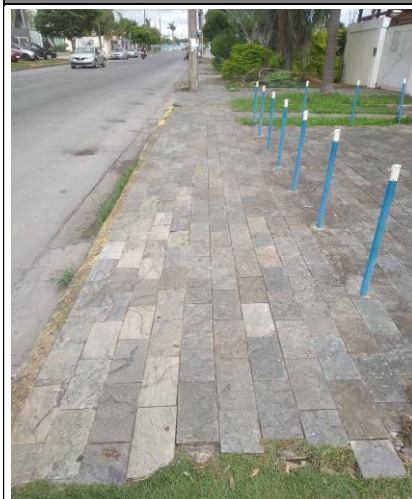
## Foto Geral

| ID | Itens Avaliados | Respostas | Nota |
|---|---|---|---|
| P_2 | Qual a largura livre do Passeio ? | Entre 1.20 m e 1.50 m | 6 |
| P_3 | Tipo de revestimento da calçada ? | Outro | 0 |
| P_4 | Existência de Buracos ? | Poucos | 5 |
| P_5 | Condições Gerais do Piso e meio-fio da calçada ? | Ótimo(a) | 10 |
| P_6 | Presença de desníveis ? | Médio | 3 |
| P_9 | A calçada Possui Rebaixamento de Veículos correto ? | Não | 0 |
| P_11 | O Passeio está no padrão da SMPU ? | Não | 0 |
| P_16 | Classificação geral da calçada pelo pesquisador. | Regular | 5 |
