# Lote 3 - Rota: Antônio Carlos II

**FRATAR**  
ENGENHARIA CONSULTIVA

| Diagnóstico da Calçada | Qualidade do Serviço | |
| Endereço: Av. Portugal, 3060 | 52 | C |

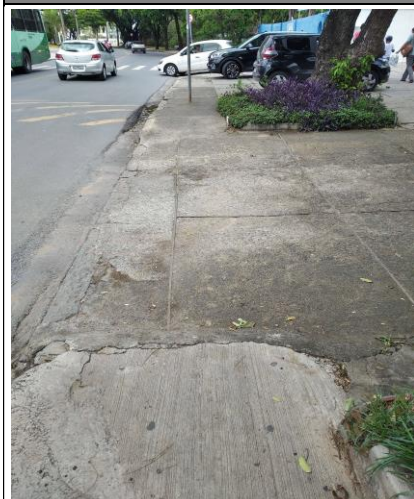
## Foto Geral

| ID | Itens Avaliados | Respostas | Nota |
|---|---|---|---|
| P_16 | Classificação geral da calçada pelo pesquisador. | Regular | 5 |

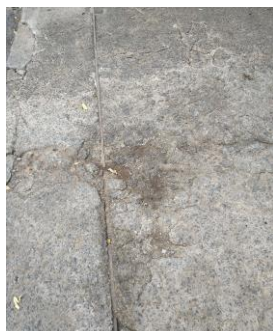
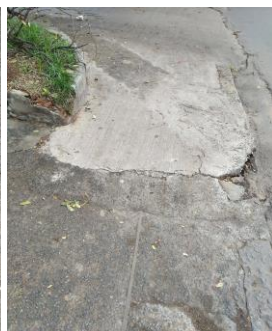
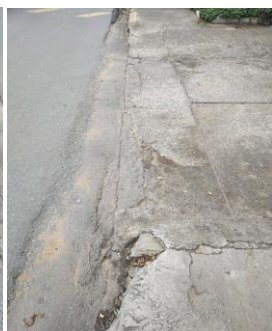
## Fotos Complementares - Detalhes do Passeio

| ID | Itens Avaliados | Respostas | Nota |
|---|---|---|---|
| P_4 | Existência de Buracos ? | Poucos | 5 |
| P_5 | Condições Gerais do Piso e meio-fio da calçada ? | Regular | 5 |
| P_6 | Presença de desníveis ? | Médio | 3 |
