# Lote 4 - Rota: Contorno

**FRATAR**  
ENGENHARIA CONSULTIVA

| Diagnóstico da Calçada | Qualidade do Serviço | |
| Endereço: Av.Contorno, 2874 | 75 | B |

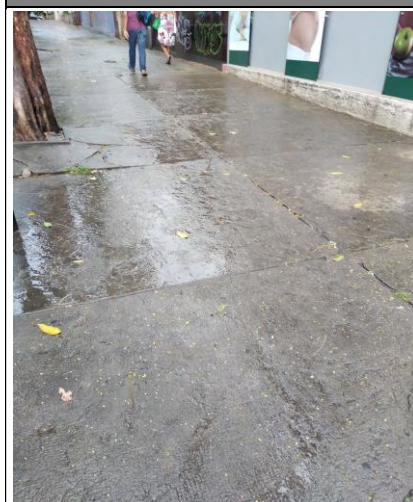
## Foto Geral

| ID | Itens Avaliados | Respostas | Nota |
|---|---|---|---|
| P_4 | Existência de Buracos ? | Poucos | 5 |
| P_5 | Condições Gerais do Piso e meio-fio da calçada ? | Ótimo(a) | 10 |
| P_16 | Classificação geral da calçada pelo pesquisador. | Ótimo(a) | 10 |
