# Lote 4 - Rota: Raja Gabaglia

**FRATAR**  
ENGENHARIA CONSULTIVA

| Diagnóstico da Calçada | Qualidade do Serviço | |
| Endereço: Av. Raja Gabaglia, 1123 | 43 | D |

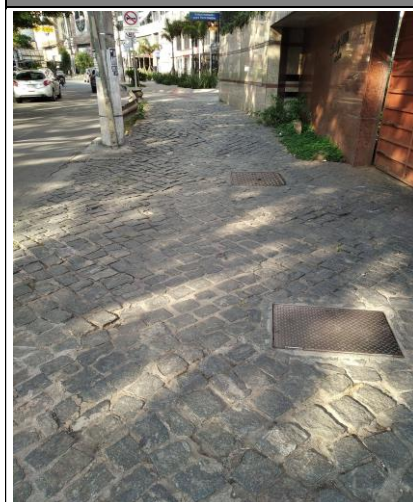
## Foto Geral

| ID | Itens Avaliados | Respostas | Nota |
|---|---|---|---|
| P_4 | Existência de Buracos ? | Poucos | 5 |
| P_5 | Condições Gerais do Piso e meio-fio da calçada ? | Regular | 5 |
| P_6 | Presença de desníveis ? | Médio | 3 |
| P_9 | A calçada Possui Rebaixamento de Veículos correto ? | Não | 0 |
| P_11 | O Passeio está no padrão da SMPU ? | Não | 0 |
| P_16 | Classificação geral da calçada pelo pesquisador. | Ruim | 0 |
