# Lote 1 - Rota: Noroeste

| Diagnóstico da Calçada | Qualidade do Serviço | |
| Endereço: Av. Ivaí, 119 | 53 | C |
| Num. Lote CTM: 130070600135 | | |

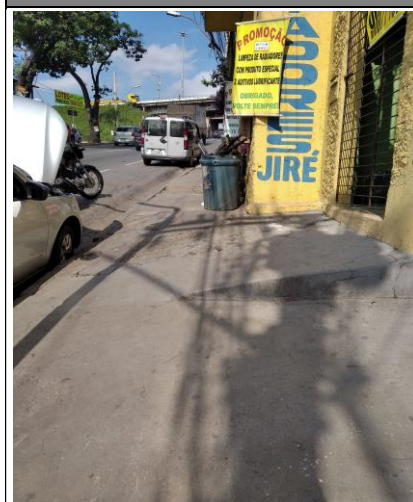
## Foto Geral

| ID | Itens Avaliados | Respostas | Nota |
|---|---|---|---|
| P_4 | Existência de Buracos ? | Poucos | 5 |
| P_5 | Condições Gerais do Piso e meio-fio da calçada ? | Regular | 5 |
| P_6 | Presença de desníveis ? | Médio | 3 |
| P_16 | Classificação geral da calçada pelo pesquisador. | Ruim | 0 |
