# Lote 5 - Rota: Afonso Pena

**FRATAR**  
ENGENHARIA CONSULTIVA

| Diagnóstico da Calçada | Qualidade do Serviço | |
| Endereço: Av. Getúlio Vargas, 696 | 63 | C |

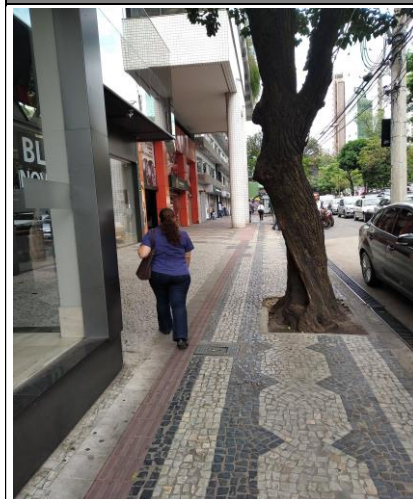
## Foto Geral

| ID | Itens Avaliados | Respostas | Nota |
|---|---|---|---|
| P_2 | Qual a largura livre do Passeio ? | Acima de 1.50 m | 10 |
| P_3 | Tipo de revestimento da calçada ? | Pedra Portuguesa | 8 |
| P_4 | Existência de Buracos ? | Poucos | 5 |
| P_5 | Condições Gerais do Piso e meio-fio da calçada ? | Ótimo(a) | 5 |
| P_6 | Presença de desníveis ? | Nenhum | 10 |
| P_7 | Tem rebaixamento de calçada para Pedestre ? | Não | 7 |
| P_9 | A calçada Possui Rebaixamento de Veículos correto ? | Não | 0 |
| P_11 | O Passeio está no padrão da SMPU ? | Não | 0 |
| P_12 | A testada possui prática de estacionamento sobre o passeio ? | Sim | 10 |
| P_13 | Existe algum dispositivo de Drenagem sobre a calçada ? | Sim | 0 |
| P_16 | Classificação geral da calçada pelo pesquisador. | Ótimo(a) | 5 |
