Lote 5 - Rota: Sul

FRATAR
ENGENHARIA CONSULTIVA

Diagnóstico da Calçada	Qualidade do Serviço	
Endereço: Av. Nossa Sra. Do Carmo, s/nº Data do Registro: 12/11/2019 12:27:59 Num. Lote CTM: 80286100285	74	B

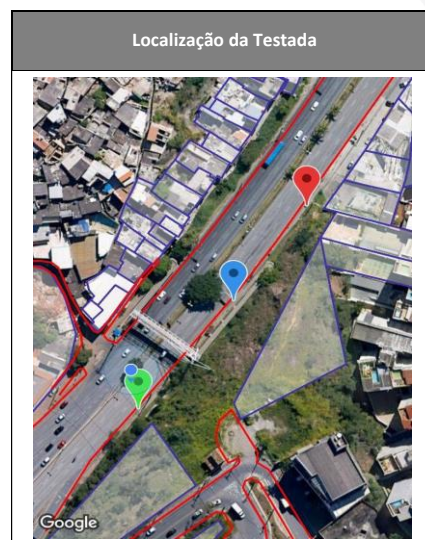
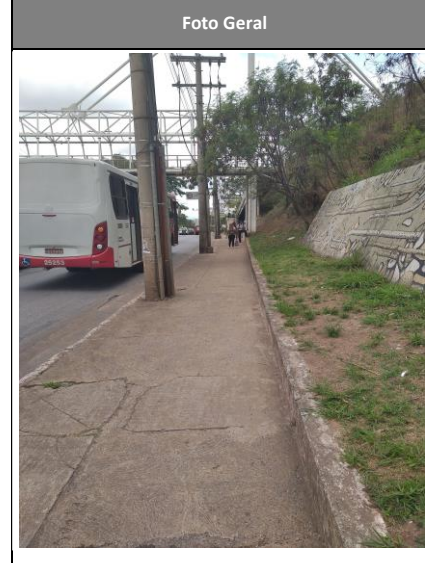
ID	Itens Avaliados	Respostas	Nota
P_1	O Mobiliário urbano está dentro da faixa de serviço de 70 cm ?	Sim	-
P_2	Qual a largura livre do Passeio ?	Entre 0.80 m e 1.20 m	4
P_3	Tipo de revestimento da calçada ?	Concreto	10
P_4	Existência de Buracos ?	Nenhum	10
P_5	Condições Gerais do Piso e meio-fio da calçada ?	Ótimo(a)	10
P_6	Presença de desníveis ?	Nenhum	10
P_7	Tem rebaixamento de calçada para Pedestre ?	Não	10
P_8	Possui piso tátil ao longo da Calçada ?	Não	-
P_9	A calçada Possui Rebaixamento de Veículos correto ?	N.A	0
P_10	Existência de altura livre menor que 2,10 m ?	Não	-
P_11	O Passeio está no padrão da SMPU ?	Não	0
P_12	A testada possui prática de estacionamento sobre o passeio ?	Não	10
P_13	Existe algum dispositivo de Drenagem sobre a calçada ?	Não	0
P_14	Existe PED em frente a testada ?	Sim	-
P_15	Existe FTP em frente a testada ?	Não	-
P_16	Classificação geral da calçada pelo pesquisador.	Ótimo(a)	10
