# Lote 3 - Rota: Antônio Carlos II

| Diagnóstico da Calçada | Qualidade do Serviço | |
| Endereço: Av. Portugal, 710 | 55 | C |
| Data do Registro: 16/11/2019 10:22:37 | | |

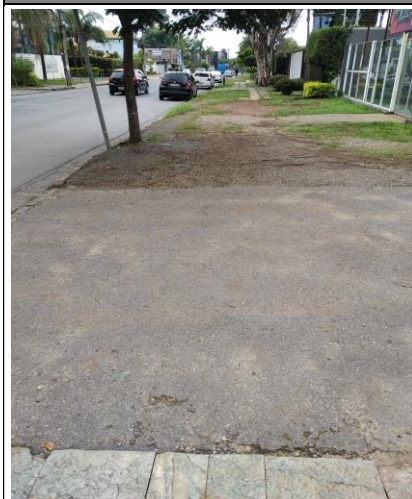
## Foto Geral

| ID | Itens Avaliados | Respostas | Nota |
|---|---|---|---|
| P_3 | Tipo de revestimento da calçada ? | Terra | -10 |
| P_4 | Existência de Buracos ? | Poucos | 5 |
| P_5 | Condições Gerais do Piso e meio-fio da calçada ? | Regular | 5 |
| P_11 | O Passeio está no padrão da SMPU ? | Não | 0 |
| P_16 | Classificação geral da calçada pelo pesquisador. | Regular | 5 |
