# Lote 5 - Rota: Afonso Pena

**FRATAR**  
ENGENHARIA CONSULTIVA

| Diagnóstico da Calçada | Qualidade do Serviço | |
| Endereço: Av. Afonso Pena, s/nº | 67 | C |

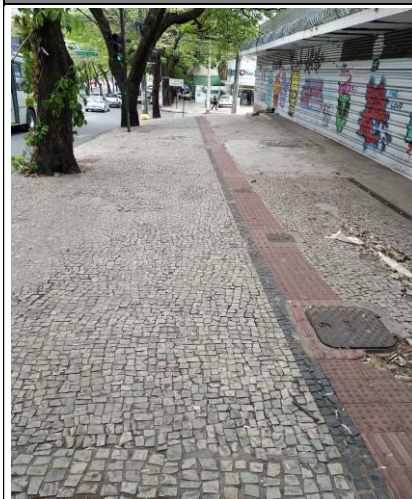
Foto Geral

| ID | Itens Avaliados | Respostas | Nota |
|---|---|---|---|
| P_4 | Existência de Buracos ? | Poucos | 5 |
| P_5 | Condições Gerais do Piso e meio-fio da calçada ? | Regular | 5 |
| P_11 | O Passeio está no padrão da SMPU ? | Não | 0 |
