# Lote 4 - Rota: Raja Gabágia

**FRATAR**  
ENGENHARIA CONSULTIVA

| Diagnóstico da Calçada | Qualidade do Serviço | |
| Endereço: Rua São Paulo, 1422 | 73 | B |

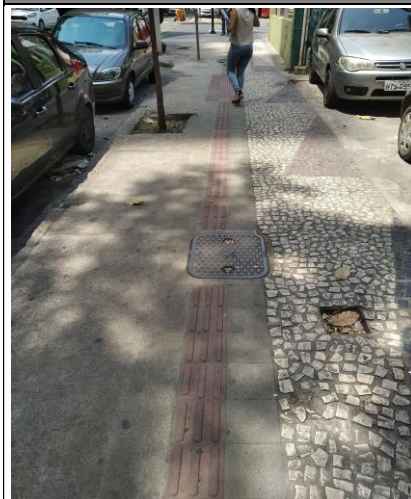
Foto Geral

| ID | Itens Avaliados | Respostas | Nota |
|---|---|---|---|
| P_3 | Tipo de revestimento da calçada ? | Pedra Portuguesa | 8 |
| P_4 | Existência de Buracos ? | Poucos | 10 |
| P_5 | Condições Gerais do Piso e meio-fio da calçada ? | Ótimo(a) | 10 |
| P_9 | A calçada Possui Rebaixamento de Veículos correto ? | Não | 0 |
| P_11 | O Passeio está no padrão da SMPU ? | Não | 0 |
| P_16 | Classificação geral da calçada pelo pesquisador. | Ótimo(a) | 10 |
