# Lote 1 - Rota: Noroeste

**FRATAR**  
ENGENHARIA CONSULTIVA

| Diagnóstico da Calçada | Qualidade do Serviço | |
| Endereço: Av. Brigadeiro Eduardo Gomes, 859 | 75 | B |

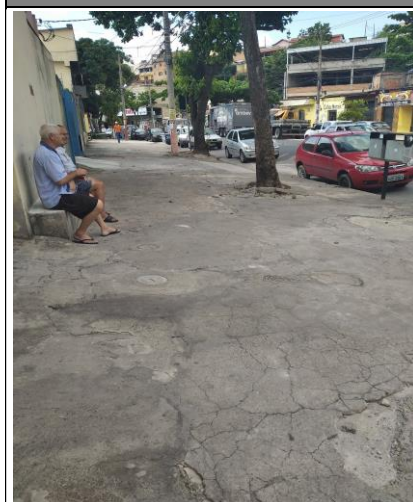
## Foto Geral

| ID | Itens Avaliados | Respostas | Nota |
|---|---|---|---|
| P_4 | Existência de Buracos ? | Poucos | 5 |
| P_5 | Condições Gerais do Piso e meio-fio da calçada ? | Regular | 5 |
| P_11 | O Passeio está no padrão da SMPU ? | Não | 0 |
| P_16 | Classificação geral da calçada pelo pesquisador. | Regular | 5 |
