# Lote 4 - Rota: Raja Gabaglia

**FRATAR**  
ENGENHARIA CONSULTIVA

| Diagnóstico da Calçada | Qualidade do Serviço | |
| Endereço: Av. Raja Gabaglia, 1753 | 62 | C |

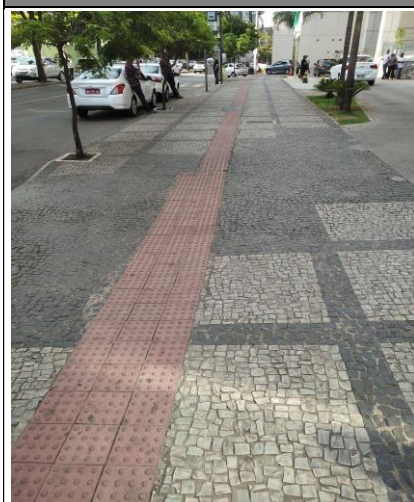
## Foto Geral

| ID | Itens Avaliados | Respostas | Nota |
|---|---|---|---|
| P_6 | Presença de desníveis ? | Severo | 0 |
| P_9 | A calçada Possui Rebaixamento de Veículos correto ? | Não | 0 |
| P_12 | A testada possui prática de estacionamento sobre o passeio ? | Sim | 0 |
