# Lote 1 - Rota: Carlos Luz

**FRATAR**  
ENGENHARIA CONSULTIVA

| Diagnóstico da Calçada | Qualidade do Serviço | |
| Endereço: Rua Sena Madureira, 598 | <b>80</b> | <b>B</b> |

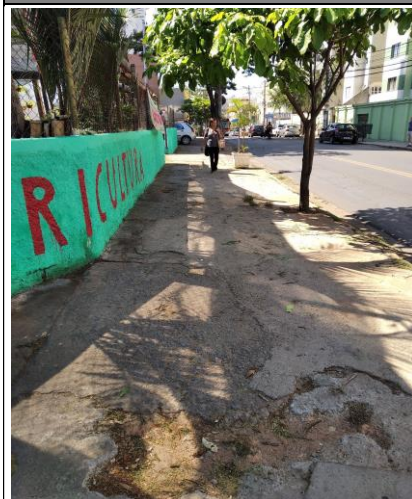
## Foto Geral

| ID | Itens Avaliados | Respostas | Nota |
|---|---|---|---|
| P_4 | Existência de Buracos ? | Poucos | 5 |
| P_5 | Condições Gerais do Piso e meio-fio da calçada ? | Regular | 5 |
| P_16 | Classificação geral da calçada pelo pesquisador. | Ótimo(a) | 10 |
