# Lote 1 - Rota: Padre Pedro Pinto

**FRATAR**  
ENGENHARIA CONSULTIVA

| Diagnóstico da Calçada | Qualidade do Serviço | |
| Endereço: Rua Padre Pedro Pinto, 1595 | 65 | C |

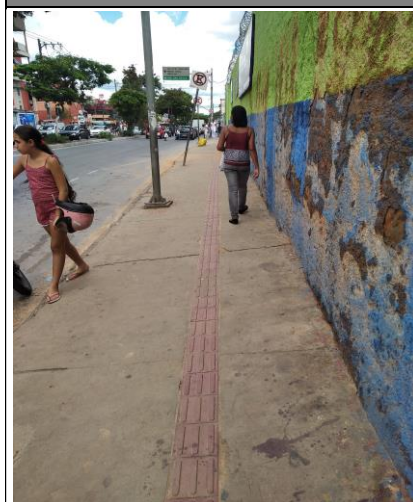
## Foto Geral

| ID | Itens Avaliados | Respostas | Nota |
|---|---|---|---|
| P_4 | Existência de Buracos ? | Poucos | 5 |
| P_5 | Condições Gerais do Piso e meio-fio da calçada ? | Regular | 5 |
| P_16 | Classificação geral da calçada pelo pesquisador. | Regular | 5 |

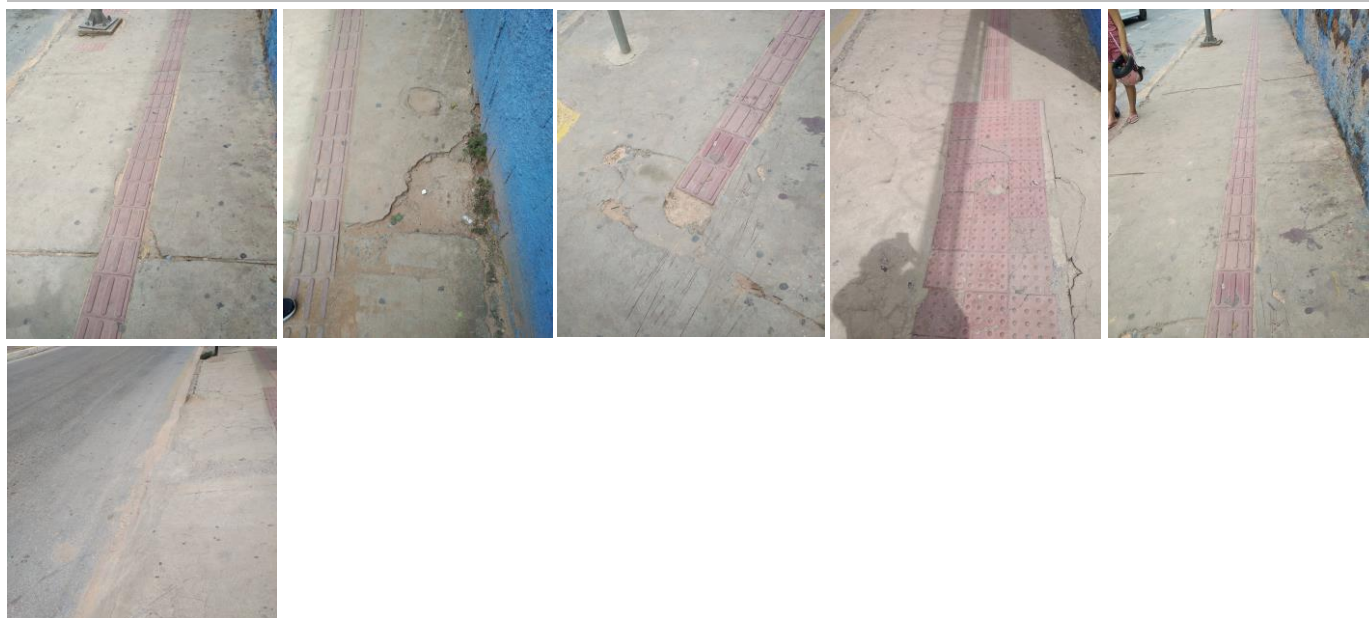
## Fotos Complementares - Detalhes do Passeio

| ID | Itens Avaliados | Respostas | Nota |
|---|---|---|---|
| P_9 | A calçada Possui Rebaixamento de Veículos correto ? | Não | 0 |
| P_11 | O Passeio está no padrão da SMPU ? | Não | 0 |

| ID | Itens Avaliados | Respostas | Nota |
|---|---|---|---|
| P_8_8 | O piso tátil está em boas condições aparentes? | Não | 0 |
