# Lote 1 - Rota: Carlos Luz

**FRATAR**  
ENGENHARIA CONSULTIVA

| Diagnóstico da Calçada | Qualidade do Serviço | |
| Endereço: Rua Conceição do Mato Dentro, s/nº | 44 | D |

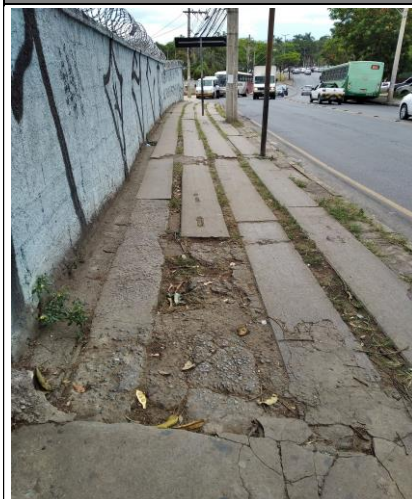
## Foto Geral

| ID | Itens Avaliados | Respostas | Nota |
|---|---|---|---|
| P_4 | Existência de Buracos ? | Poucos | 5 |
| P_5 | Condições Gerais do Piso e meio-fio da calçada ? | Péssimo | 0 |
| P_6 | Presença de desníveis ? | Médio | 3 |
| P_16 | Classificação geral da calçada pelo pesquisador. | Ruim | 0 |
