# Lote 3 - Rota: Antônio Carlos II

**FRATAR**  
ENGENHARIA CONSULTIVA

| Diagnóstico da Calçada | Qualidade do Serviço | |
| Endereço: Av. Portugal, s/nº | 77 | B |

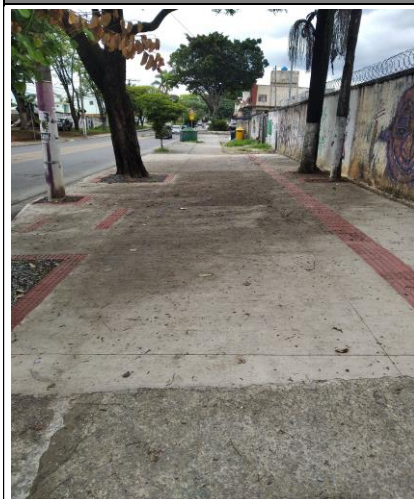
## Foto Geral

| ID | Itens Avaliados | Respostas | Nota |
|---|---|---|---|
| P_4 | Existência de Buracos ? | Poucos | 5 |
| P_16 | Classificação geral da calçada pelo pesquisador. | Ótimo(a) | 10 |

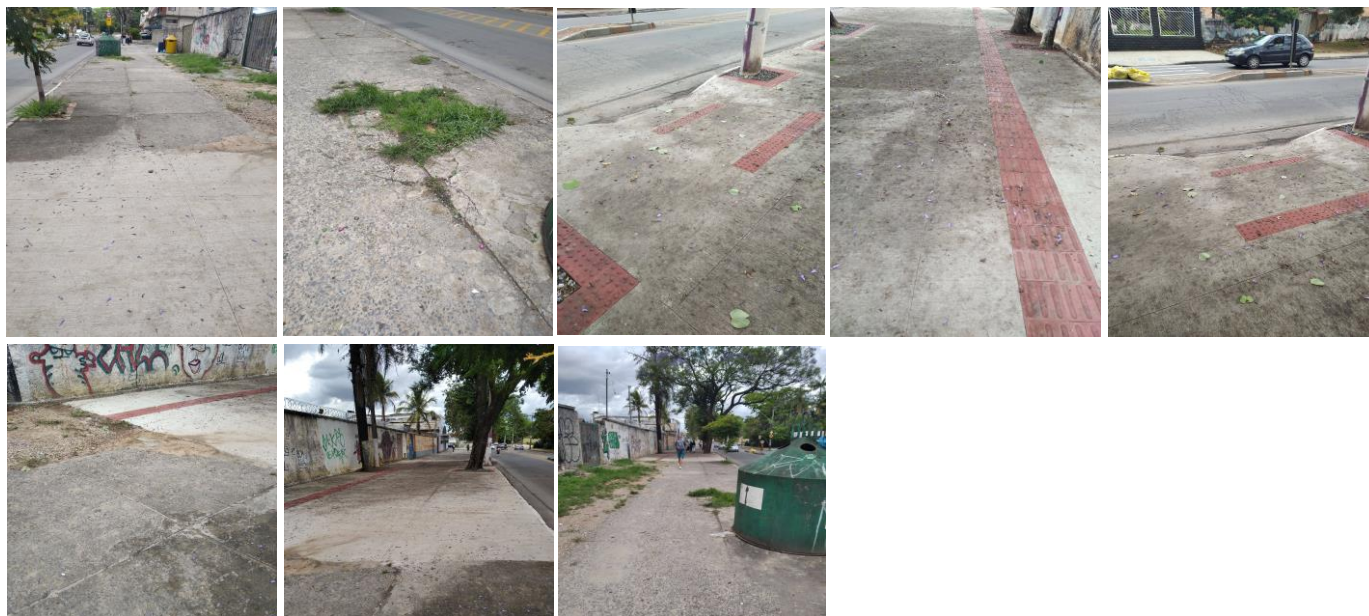
## Fotos Complementares - Detalhes do Passeio

| ID | Itens Avaliados | Respostas | Nota |
|---|---|---|---|
| P_7_1_2 | Se for do Tipo 1, O rebaixo tem abas conforme a norma ? | Não | -1 |
| P_7_3 | O rebaixo possui piso tátil ? | Tem só piso de alerta | -1 |
| P_7_3_1 | O piso tátil de alerta e direcional do rebaixo está conforme a norma ? | Não | -1 |
| P_8_1 | O piso tátil está no eixo da faixa livre ? | Não | 0 |
