# Lote 4 - Rota: Raja Gabágia

| Diagnóstico da Calçada | Qualidade do Serviço | |
| Endereço: Rua Curitiba, 1025 | 78 | B |
| Data do Registro: 12/11/2019 11:22:25 | | |

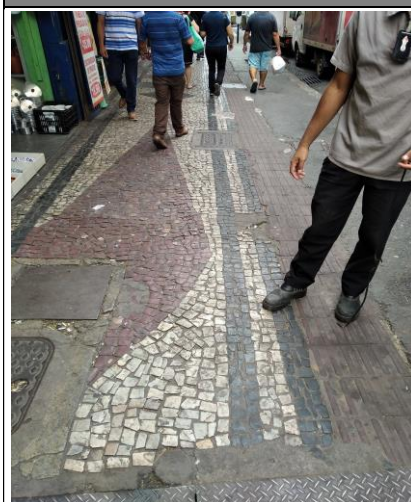
## Foto Geral

| ID | Itens Avaliados | Respostas | Nota |
|---|---|---|---|
| P_16 | Classificação geral da calçada pelo pesquisador. | Ótimo(a) | 10 |
