Lote 4 - Rota: Contorno

Diagnóstico da Calçada		Qualidade do Serviço	
Endereço: Av.Contorno, s/nº		76	B
Data do Registro: 30/10/2019 10:56:12			
Num. Lote CTM: 40887000380

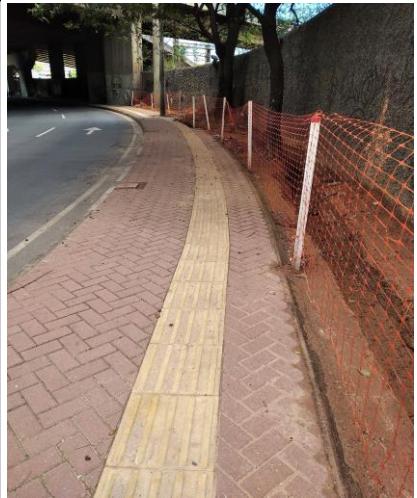
Foto Geral

ID	Itens Avaliados	Respostas	Nota
P_1	O Mobilíario urbano está dentro da faixa de serviço de 70 cm ?	Sim	-
P_2	Qual a largura livre do Passeio ?	Entre 1.20 m e 1.50 m	6
P_3	Tipo de revestimento da caçada ?	Bloco Intertravado de Concreto	10
P_4	Existencia de Buracos ?	Nenhum	10
P_5	Condições Gerais do Piso e meio-fio da calçada ?	Ótimo(a)	10
P_6	Presença de desniveis ?	Nenhum	10
P_7	Tem rebaixamento de calçada para Pedestre ?	Não	10
P_8	Possui piso tátil ao longo da Calçada ?	Sim	-
P_9	A calçada Possui Rebaixamento de Veículos correto ?	N.A	0
P_10	Existencia de altura livre menor que 2,10 m ?	Não	-
P_11	O Passeio está no padrão da SMPU ?	Não	0
P_12	A testada possui prática de estacionamento sobre o passeio ?	Não	10
P_13	Existe algum dispositivo de Drenagem sobre a calçada ?	Não	0
P_14	Existe PED em frente a testada ?	Não	-
P_15	Existe FTP em frente a testada ?	Não	-
P_16	Classificação geral da calçada pelo pesquisador.	Ótimo(a)	10
