# Lote 5 - Rota: Sul

| Diagnóstico da Calçada | Qualidade do Serviço | |
| Endereço: Av. Cristovão Colombo, 400 | 69 | C |
| Data do Registro: 12/11/2019 12:28:05 | | |

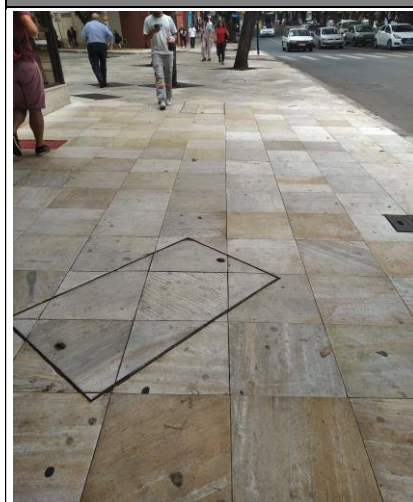
## Foto Geral

| ID | Itens Avaliados | Respostas | Nota |
|---|---|---|---|
| P_16 | Classificação geral da calçada pelo pesquisador. | Ótimo(a) | 5 |

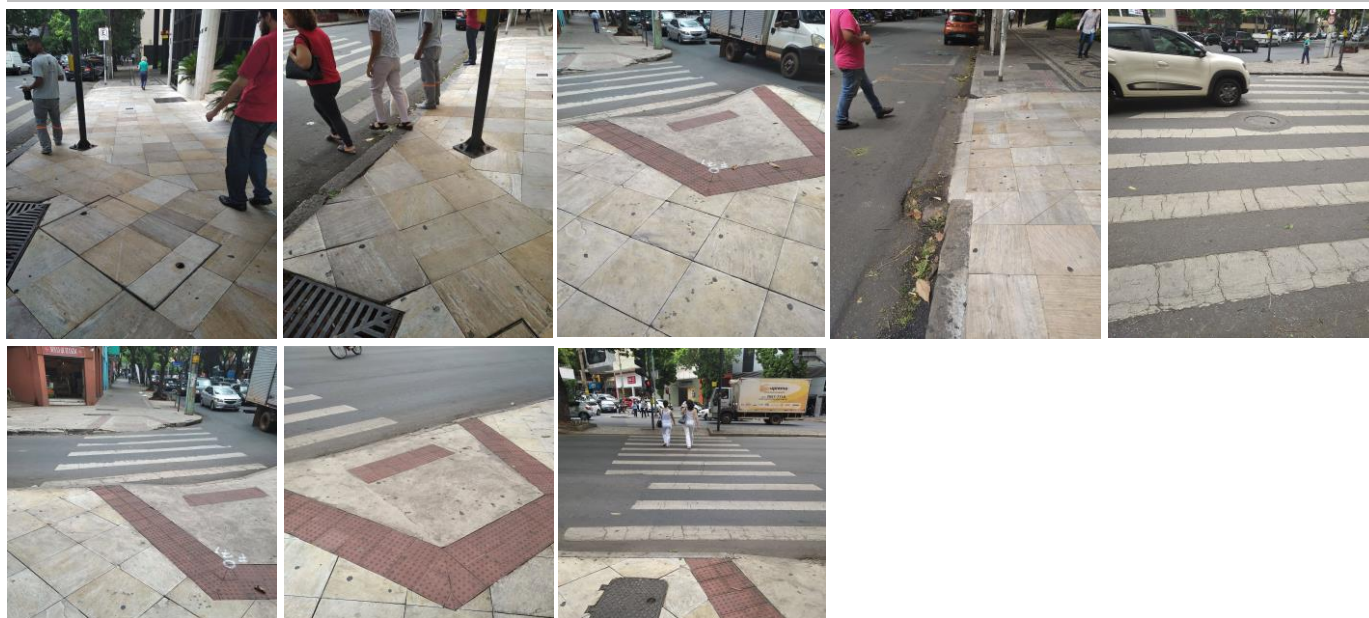
## Fotos Complementares - Detalhes do Passeio

| ID | Itens Avaliados | Respostas | Nota |
|---|---|---|---|
| P_13_2 | | possui dois rebaixos e uma travessia que deveria ter rebaixo mas não tem.<br>três faixas de pedestres | 0 |
