# Lote 1 - Rota: Noroeste

**FRATAR**  
ENGENHARIA CONSULTIVA

| Diagnóstico da Calçada | Qualidade do Serviço | |
| Endereço: Av. Ivaí, 273 | 62 | C |

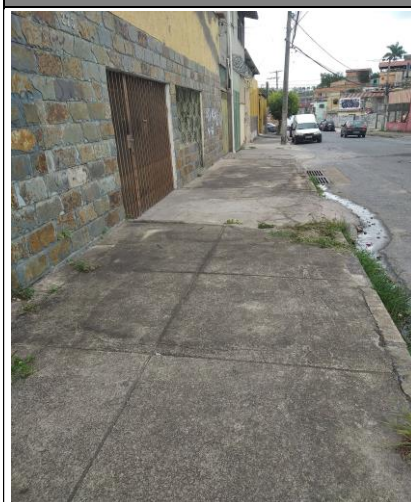
## Foto Geral

| ID | Itens Avaliados | Respostas | Nota |
|---|---|---|---|
| P_4 | Existência de Buracos ? | Poucos | 5 |
| P_5 | Condições Gerais do Piso e meio-fio da calçada ? | Regular | 5 |
| P_6 | Presença de desníveis ? | Leve | 7 |
| P_9 | A calçada Possui Rebaixamento de Veículos correto ? | Não | 0 |
| P_11 | O Passeio está no padrão da SMPU ? | Não | 0 |
| P_16 | Classificação geral da calçada pelo pesquisador. | Regular | 5 |
