# Lote 3 - Rota: Antônio Carlos II

| Diagnóstico da Calçada | Qualidade do Serviço | |
| Endereço: Av. Portugal, 325 | 40 | D |
| Data do Registro: 19/11/2019 14:16:39 | | |

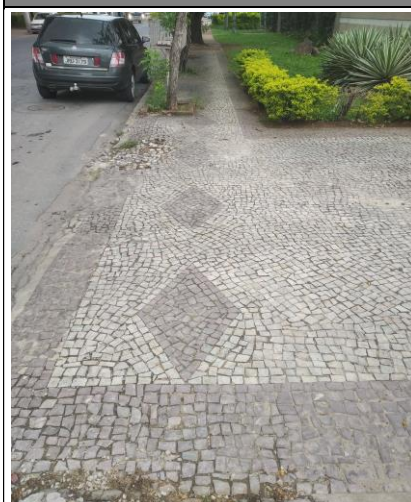
## Foto Geral

| ID | Itens Avaliados | Respostas | Nota |
|---|---|---|---|
| P_16 | Classificação geral da calçada pelo pesquisador. | Regular | 5 |

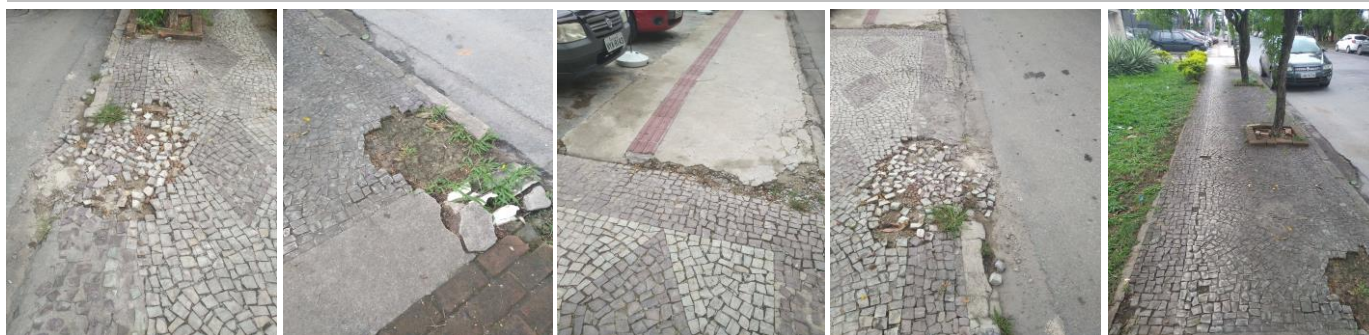
## Fotos Complementares - Detalhes do Passeio

| ID | Itens Avaliados | Respostas | Nota |
|---|---|---|---|
| P_4 | Existência de Buracos ? | Poucos | 5 |
| P_5 | Condições Gerais do Piso e meio-fio da calçada ? | Regular | 5 |
| P_6 | Presença de desníveis ? | Médio | 3 |
