# Lote 1 - Rota: Padre Pedro Pinto

| Diagnóstico da Calçada | Qualidade do Serviço | |
| Endereço: Rua Padre Pedro Pinto, 586 | 65 | C |
| Data do Registro: 22/11/2019 10:43:28 | | |

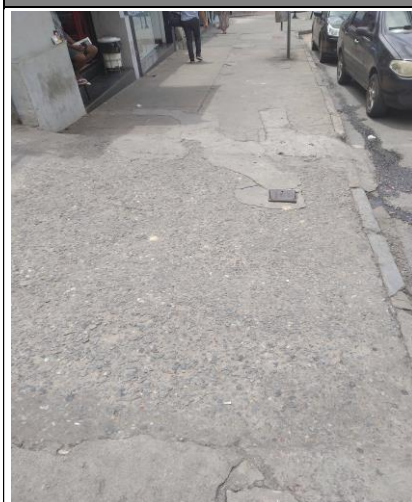
Foto Geral

| ID | Itens Avaliados | Respostas | Nota |
|---|---|---|---|
| P_4 | Existência de Buracos ? | Poucos | 5 |
| P_5 | Condições Gerais do Piso e meio-fio da calçada ? | Regular | 5 |
| P_16 | Classificação geral da calçada pelo pesquisador. | Regular | 5 |
