# Lote 1 - Rota: Noroeste

Diagnóstico da Calçada	Qualidade do Serviço	
Endereço: Av. Abílio Machado, 1772 Data do Registro: 08/11/2019 14:10:23 Num. Lote CTM: 130053200175	66	C

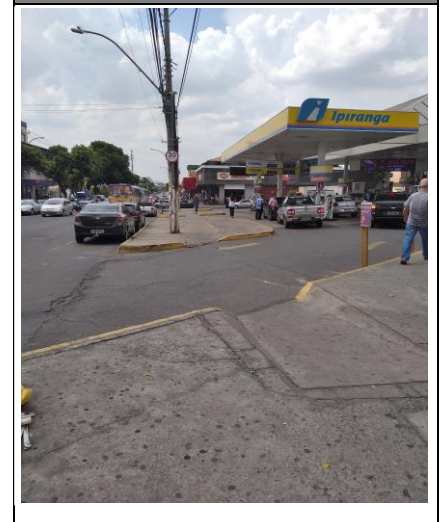
Foto Geral

ID	Itens Avaliados	Respostas	Nota
P_1	O Mobiliário urbano está dentro da faixa de serviço de 70 cm ?	Sim	-
P_2	Qual a largura livre do Passeio ?	Acima de 1.50 m	10
P_3	Tipo de revestimento da calçada ?	Concreto	10
P_4	Existência de Buracos ?	Poucos	5
P_5	Condições Gerais do Piso e meio-fio da calçada ?	Regular	5
P_6	Presença de desníveis ?	Médio	3
P_7	Tem rebaixamento de calçada para Pedestre ?	Sim	8
P_8	Possui piso tátil ao longo da Calçada ?	Não	-
P_9	A calçada Possui Rebaixamento de Veículos correto ?	Sim	10
P_10	Existência de altura livre menor que 2,10 m ?	Não	-
P_11	O Passeio está no padrão da SMPU ?	Não	0
P_12	A testada possui prática de estacionamento sobre o passeio ?	Não	10
P_13	Existe algum dispositivo de Drenagem sobre a calçada ?	Não	0
P_14	Existe PED em frente a testada ?	Não	-
P_15	Existe FTP em frente a testada ?	Não	-
P_16	Classificação geral da calçada pelo pesquisador.	Regular	5

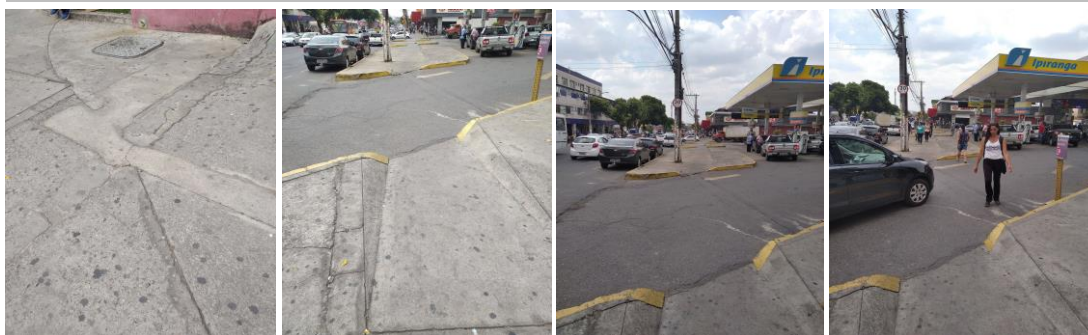
## Fotos Complementares - Detalhes do Passeio

ID	Itens Avaliados	Respostas	Nota
P_7_1	Qual tipo do Rebaixo ?	Rebaixo Tipo 1 (trapézio)	0
P_7_1_1	Se for do Tipo 1, Passeio possui largura livre de 1,2 m ?	Sim	0
P_7_1_2	Se for do Tipo 1, O rebaixo tem abas conforme a norma ?	Não	-1
P_7_2	A rampa do rebaixo tem Inclinação da norma (8,33%) ?	Sim	0
P_7_3	O rebaixo possui piso tátil ?	Não tem nenhum	-1
P_7_3_1	O piso tátil de alerta e direcional do rebaixo está conforme a norma ?	0	0
P_8_1	O piso tátil está no eixo da faixa livre ?	0	0
P_8_2	Se tem uma leve mudança de direção está conforme a norma ?	0	0
P_8_3	Se tem mudança de direção de 90º ou maior está conforme a norma ?	0	0
P_8_4	Se tem mudança de direção de três faixas direcionais está conforme a norma ?	0	0
P_8_5	Se tem mudança de direção de quatro faixas direcionais está conforme a norma ?	0	0
P_8_6	Tem piso tátil em pontos de ônibus conforme a norma?	0	0
P_8_7	O piso tátil tem conexão com os lotes vizinhos?	0	0
