# Lote 4 - Rota: Contorno

| Diagnóstico da Calçada | Qualidade do Serviço | |
| Endereço: Av.Contorno, 50 | 58 | C |
| Data do Registro: 06/11/2019 16:14:24 | | |

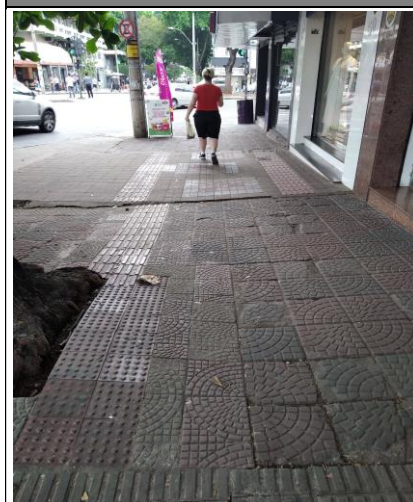
Foto Geral

| ID | Itens Avaliados | Respostas | Nota |
|---|---|---|---|
| P_4 | Existência de Buracos ? | Poucos | 5 |
| P_5 | Condições Gerais do Piso e meio-fio da calçada ? | Regular | 5 |
| P_6 | Presença de desníveis ? | Leve | 7 |
| P_16 | Classificação geral da calçada pelo pesquisador. | Regular | 5 |

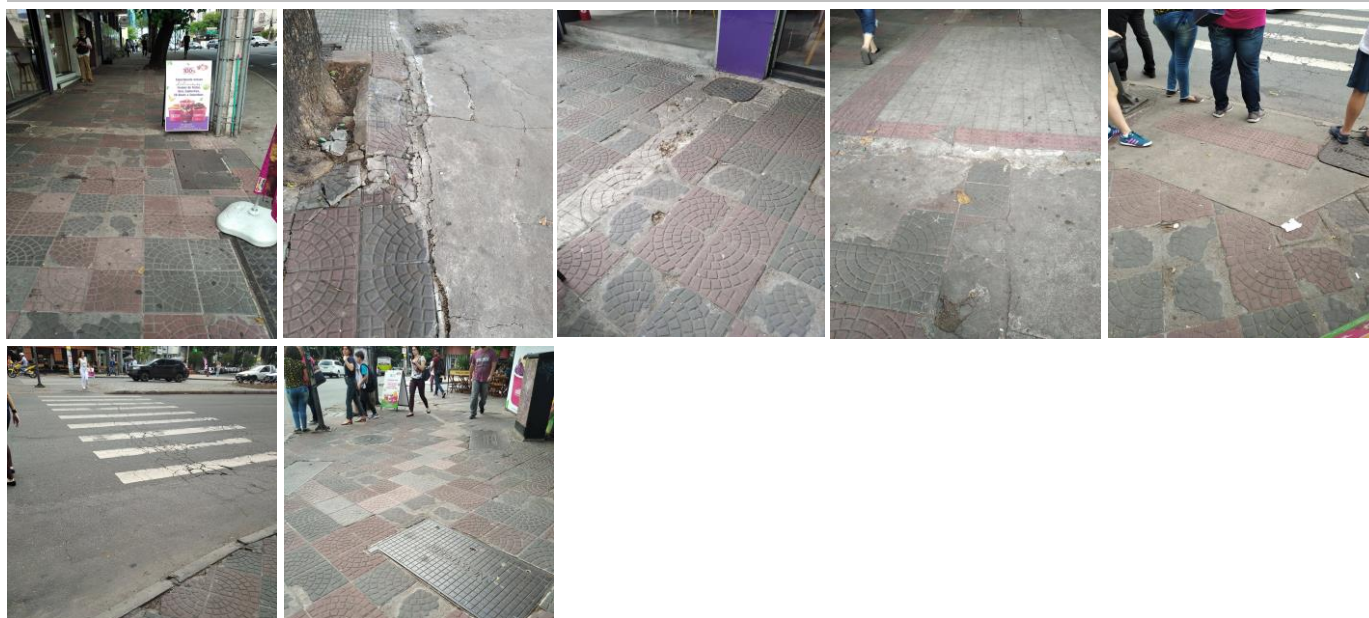
Fotos Complementares - Detalhes do Passeio

| ID | Itens Avaliados | Respostas | Nota |
|---|---|---|---|
| P_13_2 | | piso tátil descontinuo | 0 |
