# Lote 4 - Rota: Raja Gabáglia

Diagnóstico da Calçada		Qualidade do Serviço	
Endereço: Av. Raja Gabaglia, 1766		44	D
Data do Registro: 07/11/2019 11:24:49			
Num. Lote CTM: 90986300140

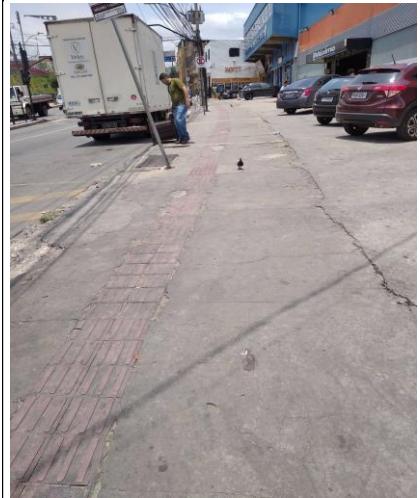
## Foto Geral

ID	Itens Avaliados	Respostas	Nota
P_1	O Mobiliário urbano está dentro da faixa de serviço de 70 cm ?	Sim	-
P_2	Qual a largura livre do Passeio ?	Acima de 1.50 m	10
P_3	Tipo de revestimento da caçada ?	Concreto	10
P_4	Existencia de Buracos ?	Poucos	5
P_5	Condições Gerais do Piso e meio-fio da calçada ?	Péssimo	0
P_6	Presença de desniveis ?	Nenhum	10
P_7	Tem rebaixamento de calçada para Pedestre ?	Sim	9
P_8	Possui piso tátil ao longo da Calçada ?	Sim	-
P_9	A calçada Possui Rebaixamento de Veículos correto ?	Não	0
P_10	Existencia de altura livre menor que 2,10 m ?	Não	-
P_11	O Passeio está no padrao da SMPU ?	Não	0
P_12	A testada possui prática de estacionamento sobre o passeio ?	Sim	0
P_13	Existe algum dispositivo de Drenagem sobre a calçada ?	Não	0
P_14	Existe PED em frente a testada ?	Não	-
P_15	Existe FTP em frente a testada ?	Sim	-
P_16	Classificação geral da calçada pelo pesquisador.	Ruim	0

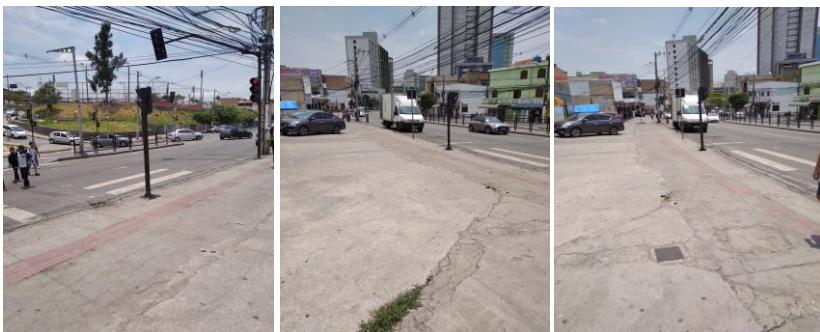
### Fotos Complementares - Detalhes do Passeio

ID	Itens Avaliados	Respostas	Nota
P_7_1	O Mobiliário urbano está dentro da faixa de serviço de 70 cm ?	Outro	0
P_7_1_1	Qual a largura livre do Passeio ?	0	0
P_7_1_2	Tipo de revestimento da caçada ?	0	0
P_7_2	Existencia de Buracos ?	0	0
P_7_3	Condições Gerais do Piso e meio-fio da calçada ?	Sim	0
P_7_3_1	Presença de desniveis ?	Não tem nenhum	-1
P_8_1	Tem rebaixamento de calçada para Pedestre ?	Sim	0
P_8_2	Possui piso tátil ao longo da Calçada ?	Sim	0
P_8_2_1	A calçada Possui Rebaixamento de Veículos correto ?	Não	0
P_8_2_2	Existencia de altura livre menor que 2,10 m ?	0	0
P_8_2_3	O Passeio está no padrao da SMPU ?	Não	0
P_8_3	A testada possui prática de estacionamento sobre o passeio ?	0	0
P_8_4	Existe algum dispositivo de Drenagem sobre a calçada ?	0	0
P_8_5	Existe PED em frente a testada ?	0	0
P_8_6	Existe FTP em frente a testada ?	0	0
P_13_1	Classificação geral da calçada pelo pesquisador.	Ruim	0
P_13_2			0
