# Lote 1 - Rota: Noroeste

**FRATAR**  
ENGENHARIA CONSULTIVA

| Diagnóstico da Calçada | Qualidade do Serviço | |
| Endereço: Av. Abílio Machado, 910 | 65 | C |

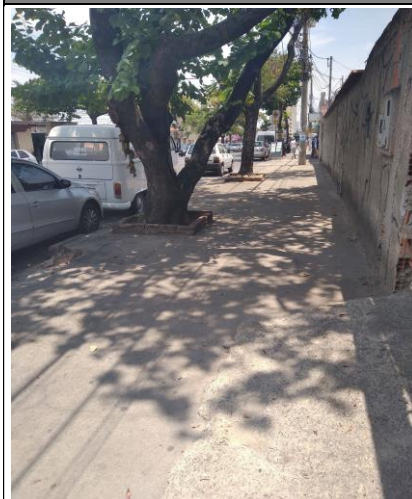
## Foto Geral

| ID | Itens Avaliados | Respostas | Nota |
|---|---|---|---|
| P_4 | Existência de Buracos ? | Poucos | 5 |
| P_5 | Condições Gerais do Piso e meio-fio da calçada ? | Regular | 5 |
| P_16 | Classificação geral da calçada pelo pesquisador. | Regular | 5 |
