# Lote 4 - Rota: Raja Gabáglia

| Diagnóstico da Calçada | Qualidade do Serviço | |
| Endereço: Av. Raja Gabaglia, 16681 | 74 | B |
| Data do Registro: 07/11/2019 10:49:05 | | |

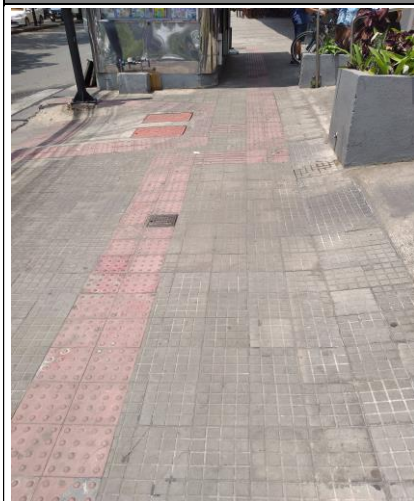
Foto Geral

| ID | Itens Avaliados | Respostas | Nota |
|---|---|---|---|
| P_5 | Condições Gerais do Piso e meio-fio da calçada ? | Regular | 5 |
| P_16 | Classificação geral da calçada pelo pesquisador. | Regular | 5 |

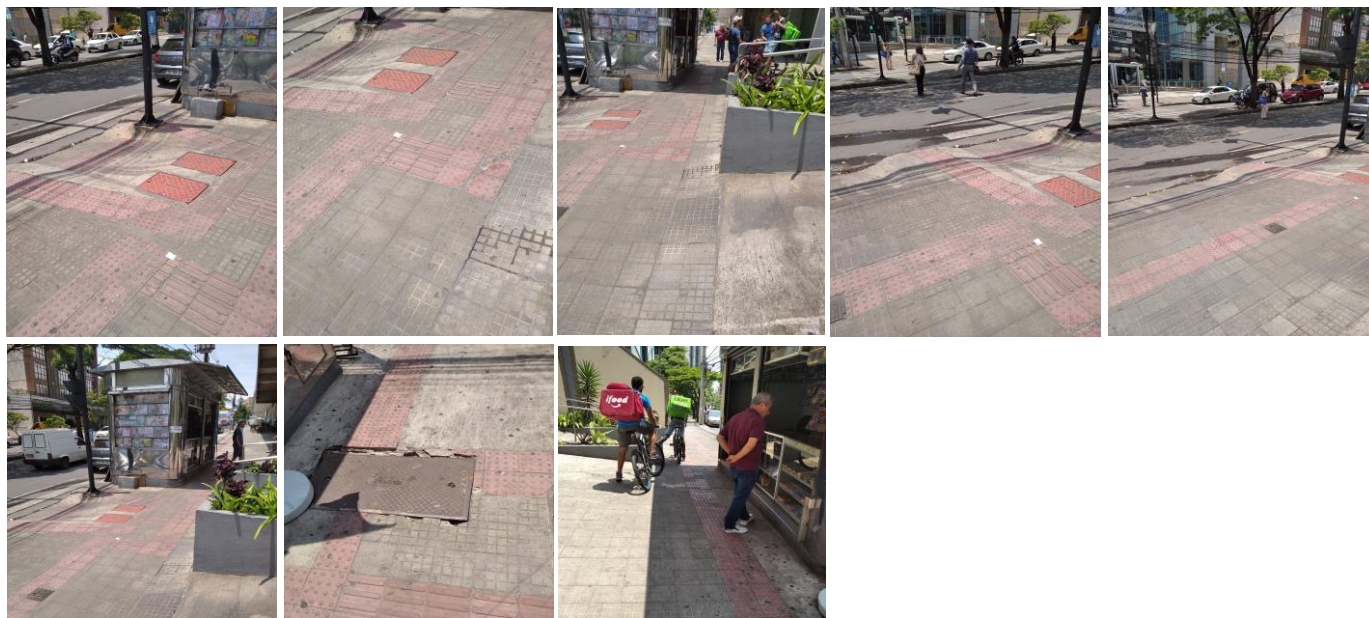
Fotos Complementares - Detalhes do Passeio

| ID | Itens Avaliados | Respostas | Nota |
|---|---|---|---|
| P_13_2 | | Banca de Jornal ocupando grande parte da calçada. | 0 |
