# Lote 4 - Rota: Raja Gabáglia

**FRATAR**  
ENGENHARIA CONSULTIVA

| Diagnóstico da Calçada | Qualidade do Serviço | |
| Endereço: Rua Rodrigues Caldas, s/nº | 68 | C |

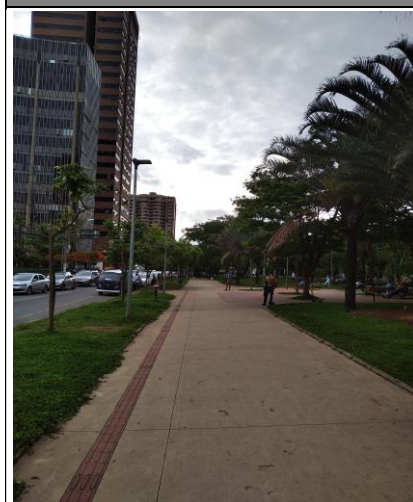
## Foto Geral

| ID | Itens Avaliados | Respostas | Nota |
|---|---|---|---|
| P_16 | Classificação geral da calçada pelo pesquisador. | Ótimo(a) | 10 |

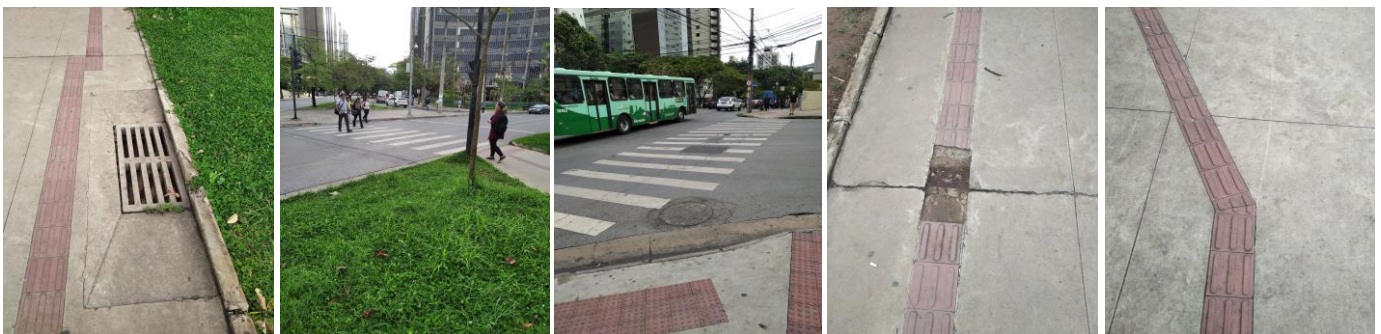
### Fotos Complementares - Detalhes do Passeio

| ID | Itens Avaliados | Respostas | Nota |
|---|---|---|---|
| | | falhas pontuais no piso tátil | |
