# Lote 1 - Rota: Noroeste

| Diagnóstico da Calçada | Qualidade do Serviço | |
| Endereço: Av. Brigadeiro Eduardo Gomes, 1024 | 62 | C |
| Num. Lote CTM: 130107100155 | | |

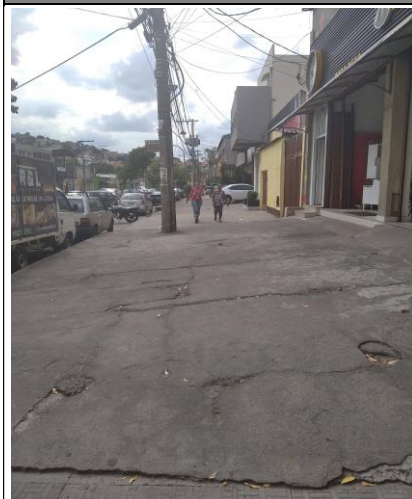
## Foto Geral

| ID | Itens Avaliados | Respostas | Nota |
|---|---|---|---|
| P_4 | Existência de Buracos ? | Poucos | 5 |
| P_5 | Condições Gerais do Piso e meio-fio da calçada ? | Regular | 5 |
| P_6 | Presença de desníveis ? | Leve | 7 |
| P_9 | A calçada Possui Rebaixamento de Veículos correto ? | Não | 0 |
| P_11 | O Passeio está no padrão da SMPU ? | Não | 0 |
| P_16 | Classificação geral da calçada pelo pesquisador. | Regular | 5 |
