# Lote 4 - Rota: Raja Gabágia

| Diagnóstico da Calçada | Qualidade do Serviço | |
| Endereço: Rua Curitiba, 1422 | 76 | B |
| Data do Registro: 12/11/2019 09:19:41 | | |

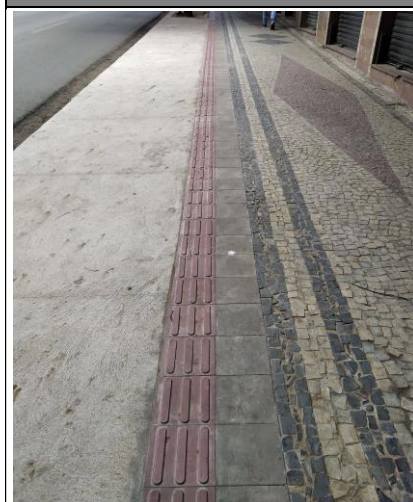
Foto Geral

| ID | Itens Avaliados | Respostas | Nota |
|---|---|---|---|
| P_16 | Classificação geral da calçada pelo pesquisador. | Ótimo(a) | 10 |
