# Lote 3 - Rota: Antônio Carlos II

**FRATAR**  
ENGENHARIA CONSULTIVA

| Diagnóstico da Calçada | Qualidade do Serviço | |
|---|---|---|
| Endereço: Av. Portugal, s/nº | 61 | C |
| Num. Lote CTM: 200062300120 | | |

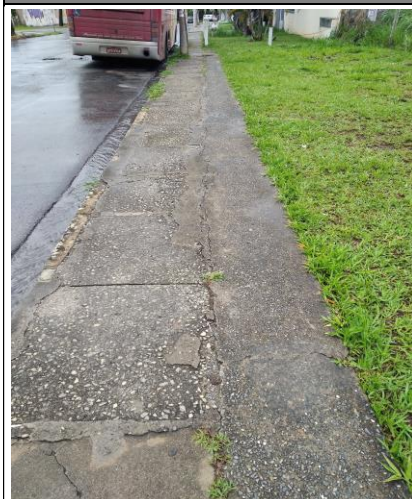
## Foto Geral

| ID | Itens Avaliados | Respostas | Nota |
|---|---|---|---|
| P_4 | Existência de Buracos ? | Poucos | 5 |
| P_5 | Condições Gerais do Piso e meio-fio da calçada ? | Regular | 5 |
| P_16 | Classificação geral da calçada pelo pesquisador. | Regular | 5 |
