# Lote 1 - Rota: Noroeste

| Diagnóstico da Calçada | Qualidade do Serviço | |
| Endereço: Av. Brigadeiro Eduardo Gomes, 505 | 55 | C |
| Num. Lote CTM: 130090800245 | | |

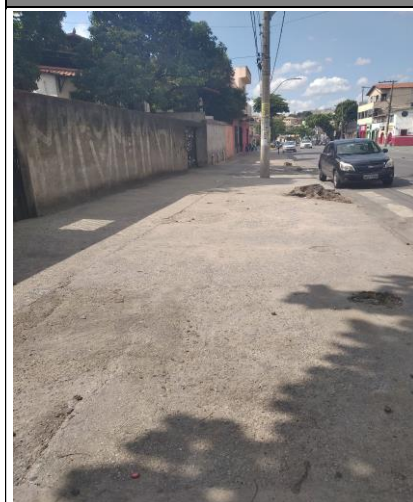
## Foto Geral

| ID | Itens Avaliados | Respostas | Nota |
|---|---|---|---|
| P_4 | Existência de Buracos ? | Poucos | 5 |
| P_5 | Condições Gerais do Piso e meio-fio da calçada ? | Regular | 5 |
| P_7 | Tem rebaixamento de calçada para Pedestre ? | Não, mas deveria ter. | 0 |
| P_16 | Classificação geral da calçada pelo pesquisador. | Regular | 5 |
