# Lote 3 - Rota: Antônio Carlos II

| Diagnóstico da Calçada | Qualidade do Serviço | |
| Endereço: Av. Portugal, 1909 | 42 | D |

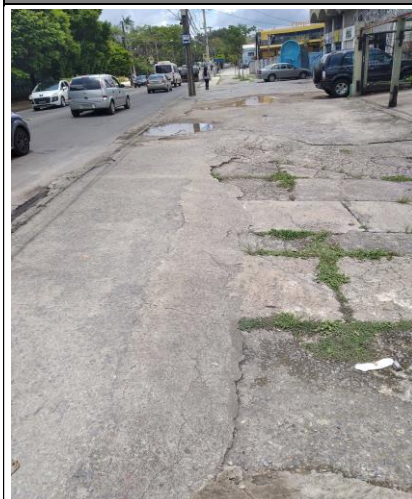
## Foto Geral

| ID | Itens Avaliados | Respostas | Nota |
|---|---|---|---|
| P_5 | Condições Gerais do Piso e meio-fio da calçada ? | Péssimo | 0 |
| P_6 | Presença de desníveis ? | Médio | 3 |
| P_9 | A calçada Possui Rebaixamento de Veículos correto ? | Não | 0 |
| P_11 | O Passeio está no padrão da SMPU ? | Não | 0 |
| P_16 | Classificação geral da calçada pelo pesquisador. | Ruim | 0 |

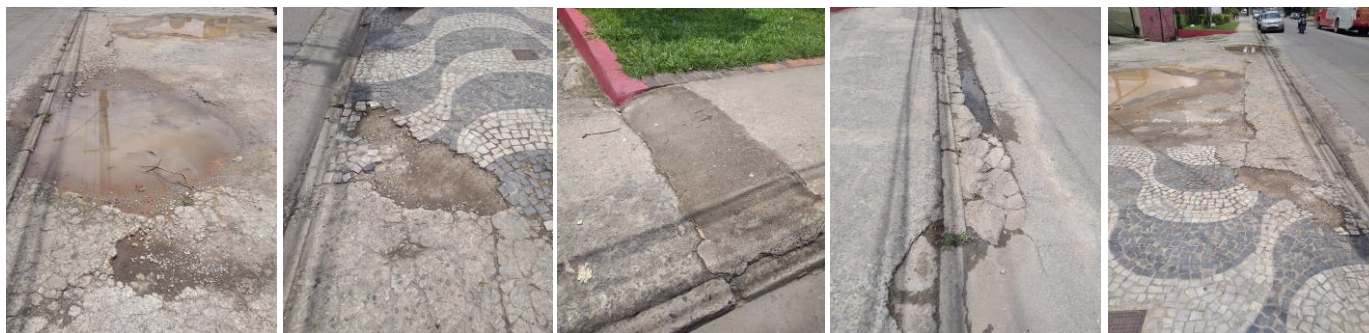
## Fotos Complementares - Detalhes do Passeio

| ID | Itens Avaliados | Respostas | Nota |
|---|---|---|---|
| P_4 | Existência de Buracos ? | Poucos | 5 |
