# Lote 1 - Rota: Padre Pedro Pinto

**FRATAR**  
ENGENHARIA CONSULTIVA

| Diagnóstico da Calçada | Qualidade do Serviço | |
| Endereço: Rua Padre Pedro Pinto, 1002 | <b>80</b> | <b>B</b> |

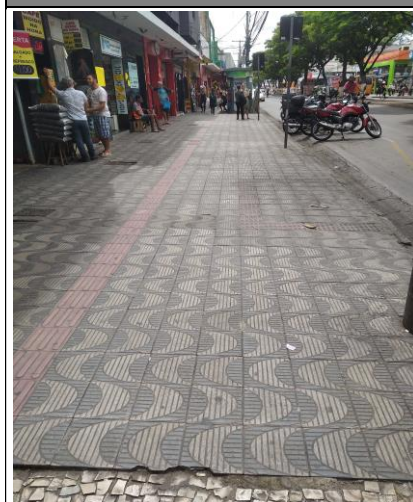
Foto Geral

| ID | Itens Avaliados | Respostas | Nota |
|---|---|---|---|
| P_5 | Condições Gerais do Piso e meio-fio da calçada ? | Ótimo(a) | 10 |
| P_16 | Classificação geral da calçada pelo pesquisador. | Ótimo(a) | 10 |

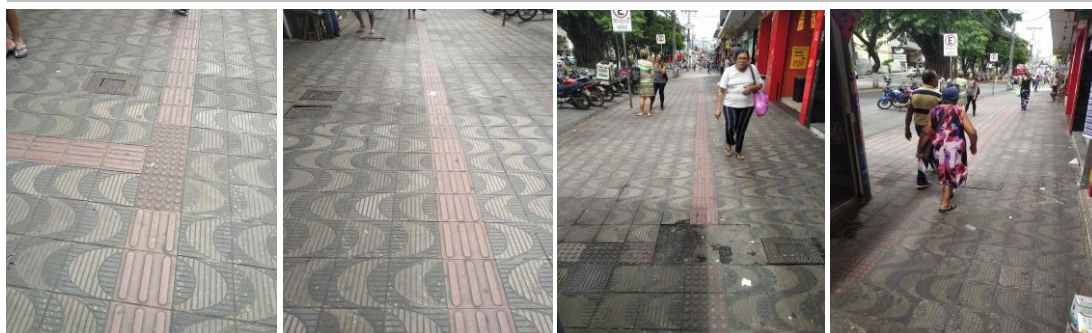
Fotos Complementares - Detalhes do Passeio

| ID | Itens Avaliados | Respostas | Nota |
|---|---|---|---|
| P_8_8 | O piso tátil está em boas condições aparentes? | Sim | 0 |
