# Lote 1 - Rota: Padre Pedro Pinto

**FRATAR**  
ENGENHARIA CONSULTIVA

| Diagnóstico da Calçada | Qualidade do Serviço | |
| Endereço: Rua Padre Pedro Pinto, 2931 | 55 | C |

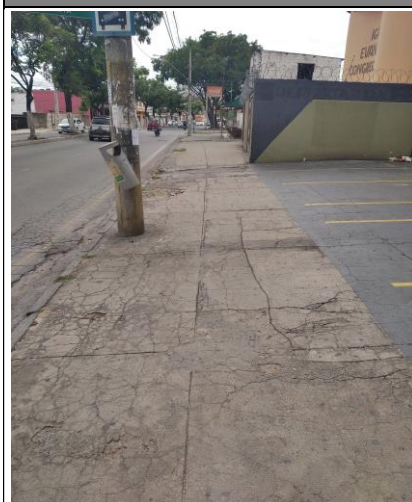
Foto Geral

| ID | Itens Avaliados | Respostas | Nota |
|---|---|---|---|
| P_4 | Existência de Buracos ? | Poucos | 5 |
| P_5 | Condições Gerais do Piso e meio-fio da calçada ? | Péssimo | 0 |
| P_9 | A calçada Possui Rebaixamento de Veículos correto ? | Não | 0 |
| P_11 | O Passeio está no padrão da SMPU ? | Não | 0 |
| P_16 | Classificação geral da calçada pelo pesquisador. | Ruim | 0 |
