# Lote 4 - Rota: Contorno

| Diagnóstico da Calçada | Qualidade do Serviço | |
| Endereço: Av.Contorno, 9755 | 75 | B |
| Data do Registro: 28/10/2019 15:39:19 | | |

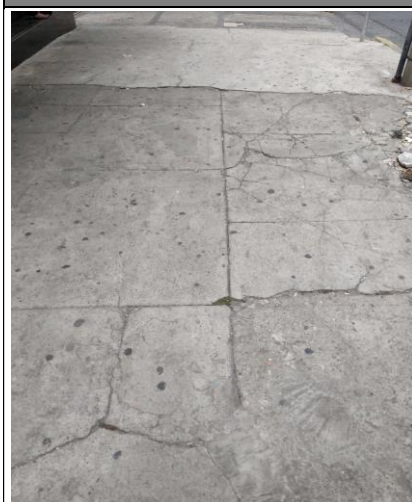
## Foto Geral

| ID | Itens Avaliados | Respostas | Nota |
|---|---|---|---|
| P_4 | Existência de Buracos ? | Poucos | 5 |
| P_5 | Condições Gerais do Piso e meio-fio da calçada ? | Regular | 5 |
| P_16 | Classificação geral da calçada pelo pesquisador. | Regular | 5 |
