# Lote 3 - Rota: Leste 3

| Diagnóstico da Calçada | Qualidade do Serviço | |
| Endereço: Av. Andradas, 1199 | 65 | C |

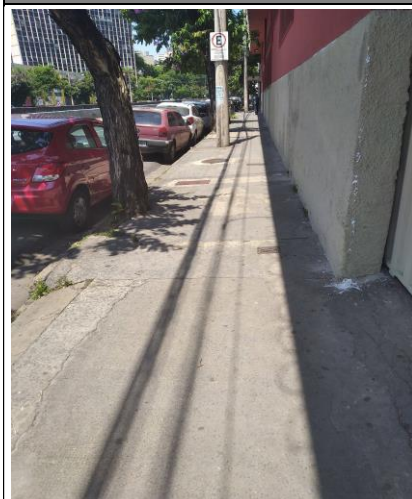
## Foto Geral

| ID | Itens Avaliados | Respostas | Nota |
|---|---|---|---|
| P_4 | Existência de Buracos ? | Poucos | 5 |
| P_5 | Condições Gerais do Piso e meio-fio da calçada ? | Regular | 5 |
| P_16 | Classificação geral da calçada pelo pesquisador. | Regular | 5 |
