# Lote 3 - Rota: Augusto de Lima

**FRATAR**  
ENGENHARIA CONSULTIVA

| Diagnóstico da Calçada | Qualidade do Serviço | |
| Endereço: Av. Augusto de Lima, 1854 | 78 | B |

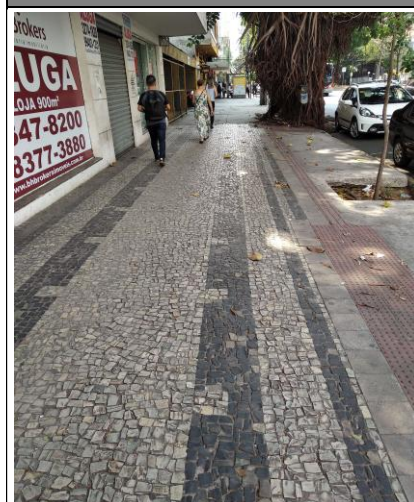
Foto Geral

| ID | Itens Avaliados | Respostas | Nota |
|---|---|---|---|
| P_16 | Classificação geral da calçada pelo pesquisador. | Regular | 5 |

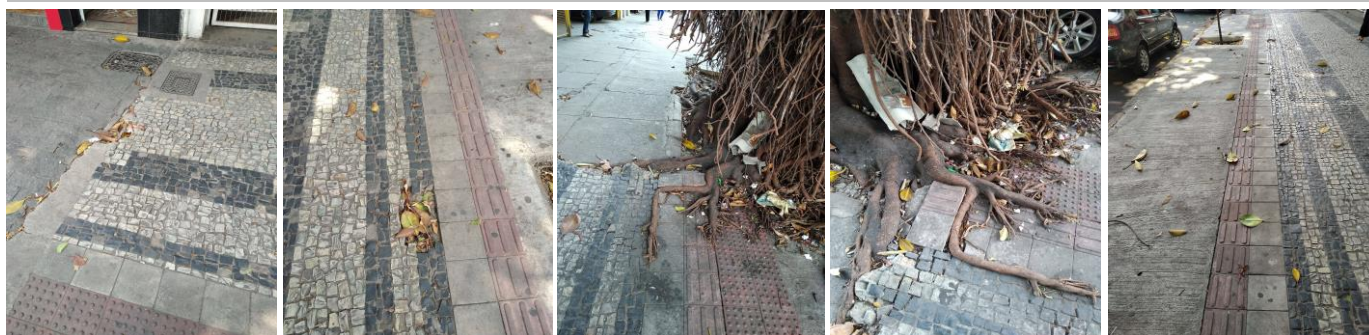
Fotos Complementares - Detalhes do Passeio

| ID | Itens Avaliados | Respostas | Nota |
|---|---|---|---|
| P_4 | Existência de Buracos ? | Poucos | 5 |

| ID | Itens Avaliados | Respostas | Nota |
|---|---|---|---|
| P_8_8 | O piso tátil está em boas condições aparentes? | Não | 0 |
