# Lote 1 - Rota: Noroeste

**FRATAR**  
ENGENHARIA CONSULTIVA

| Diagnóstico da Calçada | Qualidade do Serviço | |
| Endereço: Av. Abílio Machado, 1664 | 60 | C |

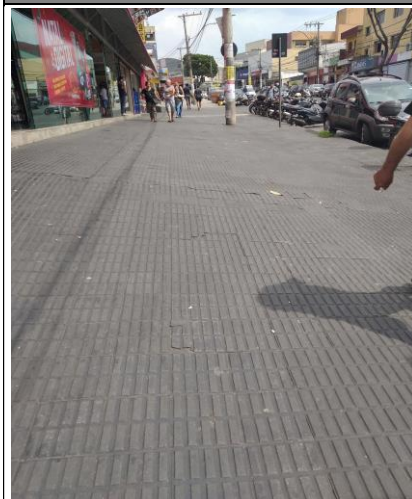
Foto Geral

| ID | Itens Avaliados | Respostas | Nota |
|---|---|---|---|
| P_4 | Existência de Buracos ? | Poucos | 5 |
| P_5 | Condições Gerais do Piso e meio-fio da calçada ? | Regular | 5 |
| P_6 | Presença de desníveis ? | Leve | 7 |
| P_16 | Classificação geral da calçada pelo pesquisador. | Regular | 5 |
