# Lote 3 - Rota: Antônio Carlos II

**FRATAR**  
ENGENHARIA CONSULTIVA

| Diagnóstico da Calçada | Qualidade do Serviço | |
| Endereço: Av. Portugal, 3600 | 48 | D |

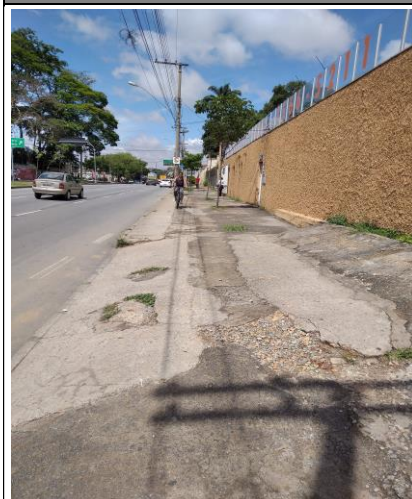
## Foto Geral

| ID | Itens Avaliados | Respostas | Nota |
|---|---|---|---|
| P_5 | Condições Gerais do Piso e meio-fio da calçada ? | Péssimo | 0 |
| P_6 | Presença de desníveis ? | Médio | 3 |
| P_9 | A calçada Possui Rebaixamento de Veículos correto ? | Não | 0 |
| P_16 | Classificação geral da calçada pelo pesquisador. | Ruim | 0 |

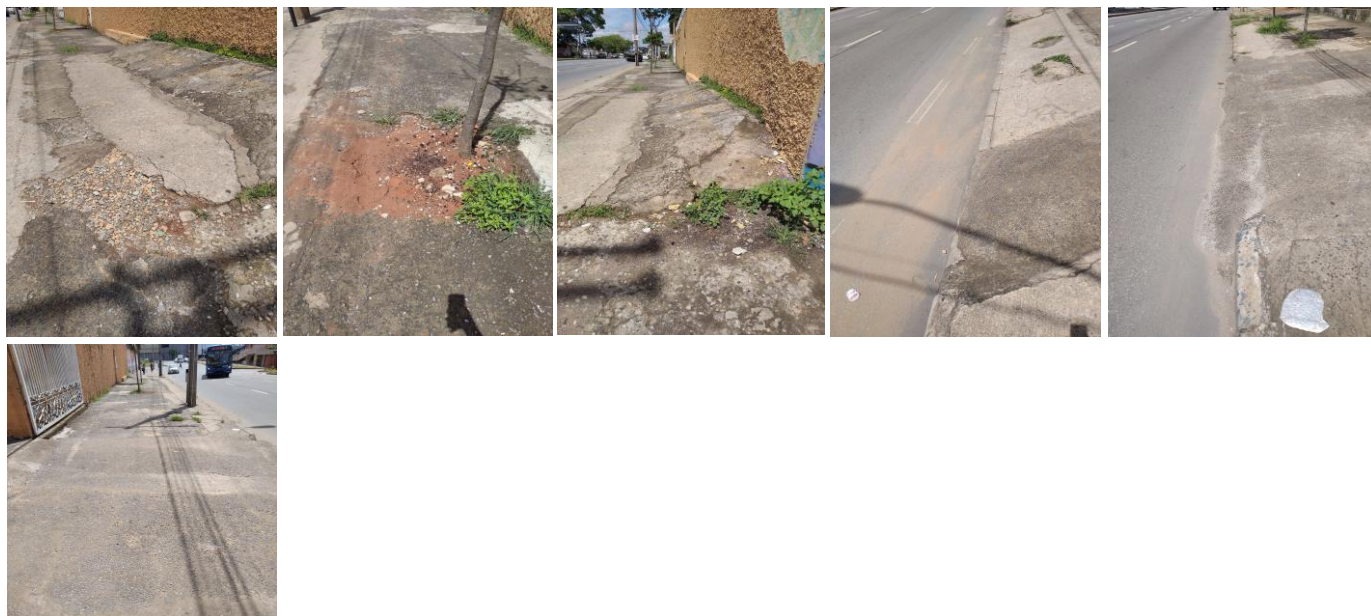
## Fotos Complementares - Detalhes do Passeio

| ID | Itens Avaliados | Respostas | Nota |
|---|---|---|---|
| P_4 | Existência de Buracos ? | Poucos | 5 |
