# Lote 1 - Rota: Padre Pedro Pinto

| Diagnóstico da Calçada | Qualidade do Serviço | |
| Endereço: Rua Padre Pedro Pinto, 1501 | 55 | C |
| Data do Registro: 21/11/2019 13:40:41 | | |

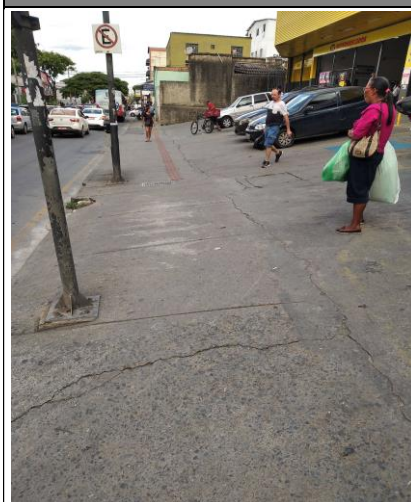
Foto Geral

| ID | Itens Avaliados | Respostas | Nota |
|---|---|---|---|
| P_4 | Existência de Buracos ? | Poucos | 5 |
| P_5 | Condições Gerais do Piso e meio-fio da calçada ? | Regular | 5 |
| P_7 | Tem rebaixamento de calçada para Pedestre ? | Não, mas deveria ter. | 0 |
| P_9 | A calçada Possui Rebaixamento de Veículos correto ? | Não | 0 |
| P_11 | O Passeio está no padrão da SMPU ? | Não | 0 |
| P_16 | Classificação geral da calçada pelo pesquisador. | Regular | 5 |
