# Lote 1 - Rota: Noroeste

**FRATAR**  
ENGENHARIA CONSULTIVA

| Diagnóstico da Calçada | Qualidade do Serviço | |
| Endereço: Av. Ivaí, 137 | 52 | C |

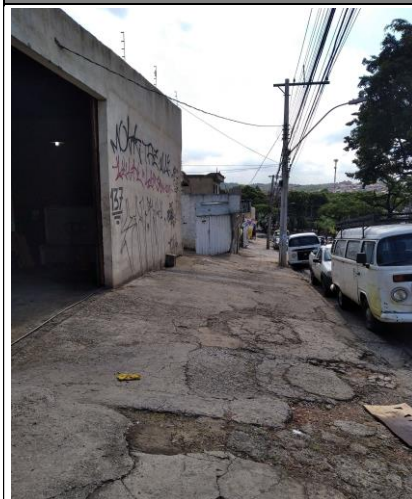
## Foto Geral

| ID | Itens Avaliados | Respostas | Nota |
|---|---|---|---|
| P_4 | Existência de Buracos ? | Poucos | 5 |
| P_5 | Condições Gerais do Piso e meio-fio da calçada ? | Péssimo | 0 |
| P_6 | Presença de desníveis ? | Leve | 7 |
| P_16 | Classificação geral da calçada pelo pesquisador. | Ruim | 0 |
